PREFEITURA MUNICIPAL DE MUZAMBINHO
SECRETARIA DE ESPORTES, LAZER E CULTURA
SETOR DE PATRIMÔNIO HISTÓRICO, ARTÍSTICO E CULTURAL
Rua da Aparecida, 118 - Centro - Fone: (35) 3571 3145 - CEP 37890-000
INVENTÁRIOS - EXERCÍCIO 2004

**INVENTÁRIO DE PROTEÇÃO DO ACERVO
CULTURAL - ESTRUTURAS
ARQUITETÔNICAS E URBANÍSTICAS**

3. Designação: Capela dos Buenos

4. Endereço: Bairro dos Buenos

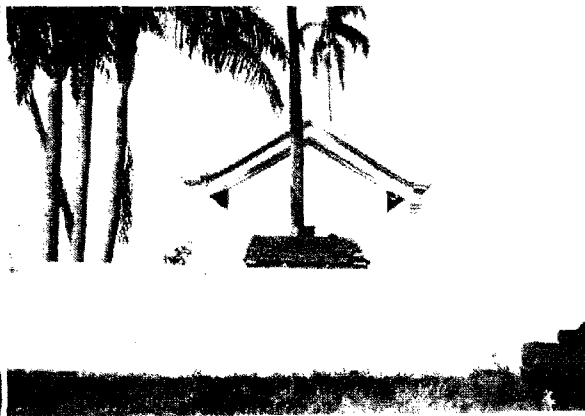
Foto 4 - Vista Posterior

O corpo menor (atual altar) junto à fachada posterior do bloco principal é a construção original, posteriormente é que foi construído o bloco principal devido à demanda de fiéis / família. Originalmente todas as portas e janelas eram de madeira, hoje a porta principal e algumas janelas do altar são de perfis metálicos.
